Comune di  
**FIGINO SERENZA**  
Provincia di Como

**COMPONENTE GEOLOGICA, IDROGEOLOGICA E SISMICA  
DEL PIANO DI GOVERNO DEL TERRITORIO AI SENSI DELLA  
L.R. 12/2005 E SECONDO I CRITERI DELLA D.G.R. N. 8/7374/08**

**DINAMICA GEOMORFOLOGICA**

| DATA | DENOMINAZIONE | SCALA | NOME FILE |
|---|---|---|---|
| settembre 2004 | TAV. 4 | 1:5.000 | Tav4 |

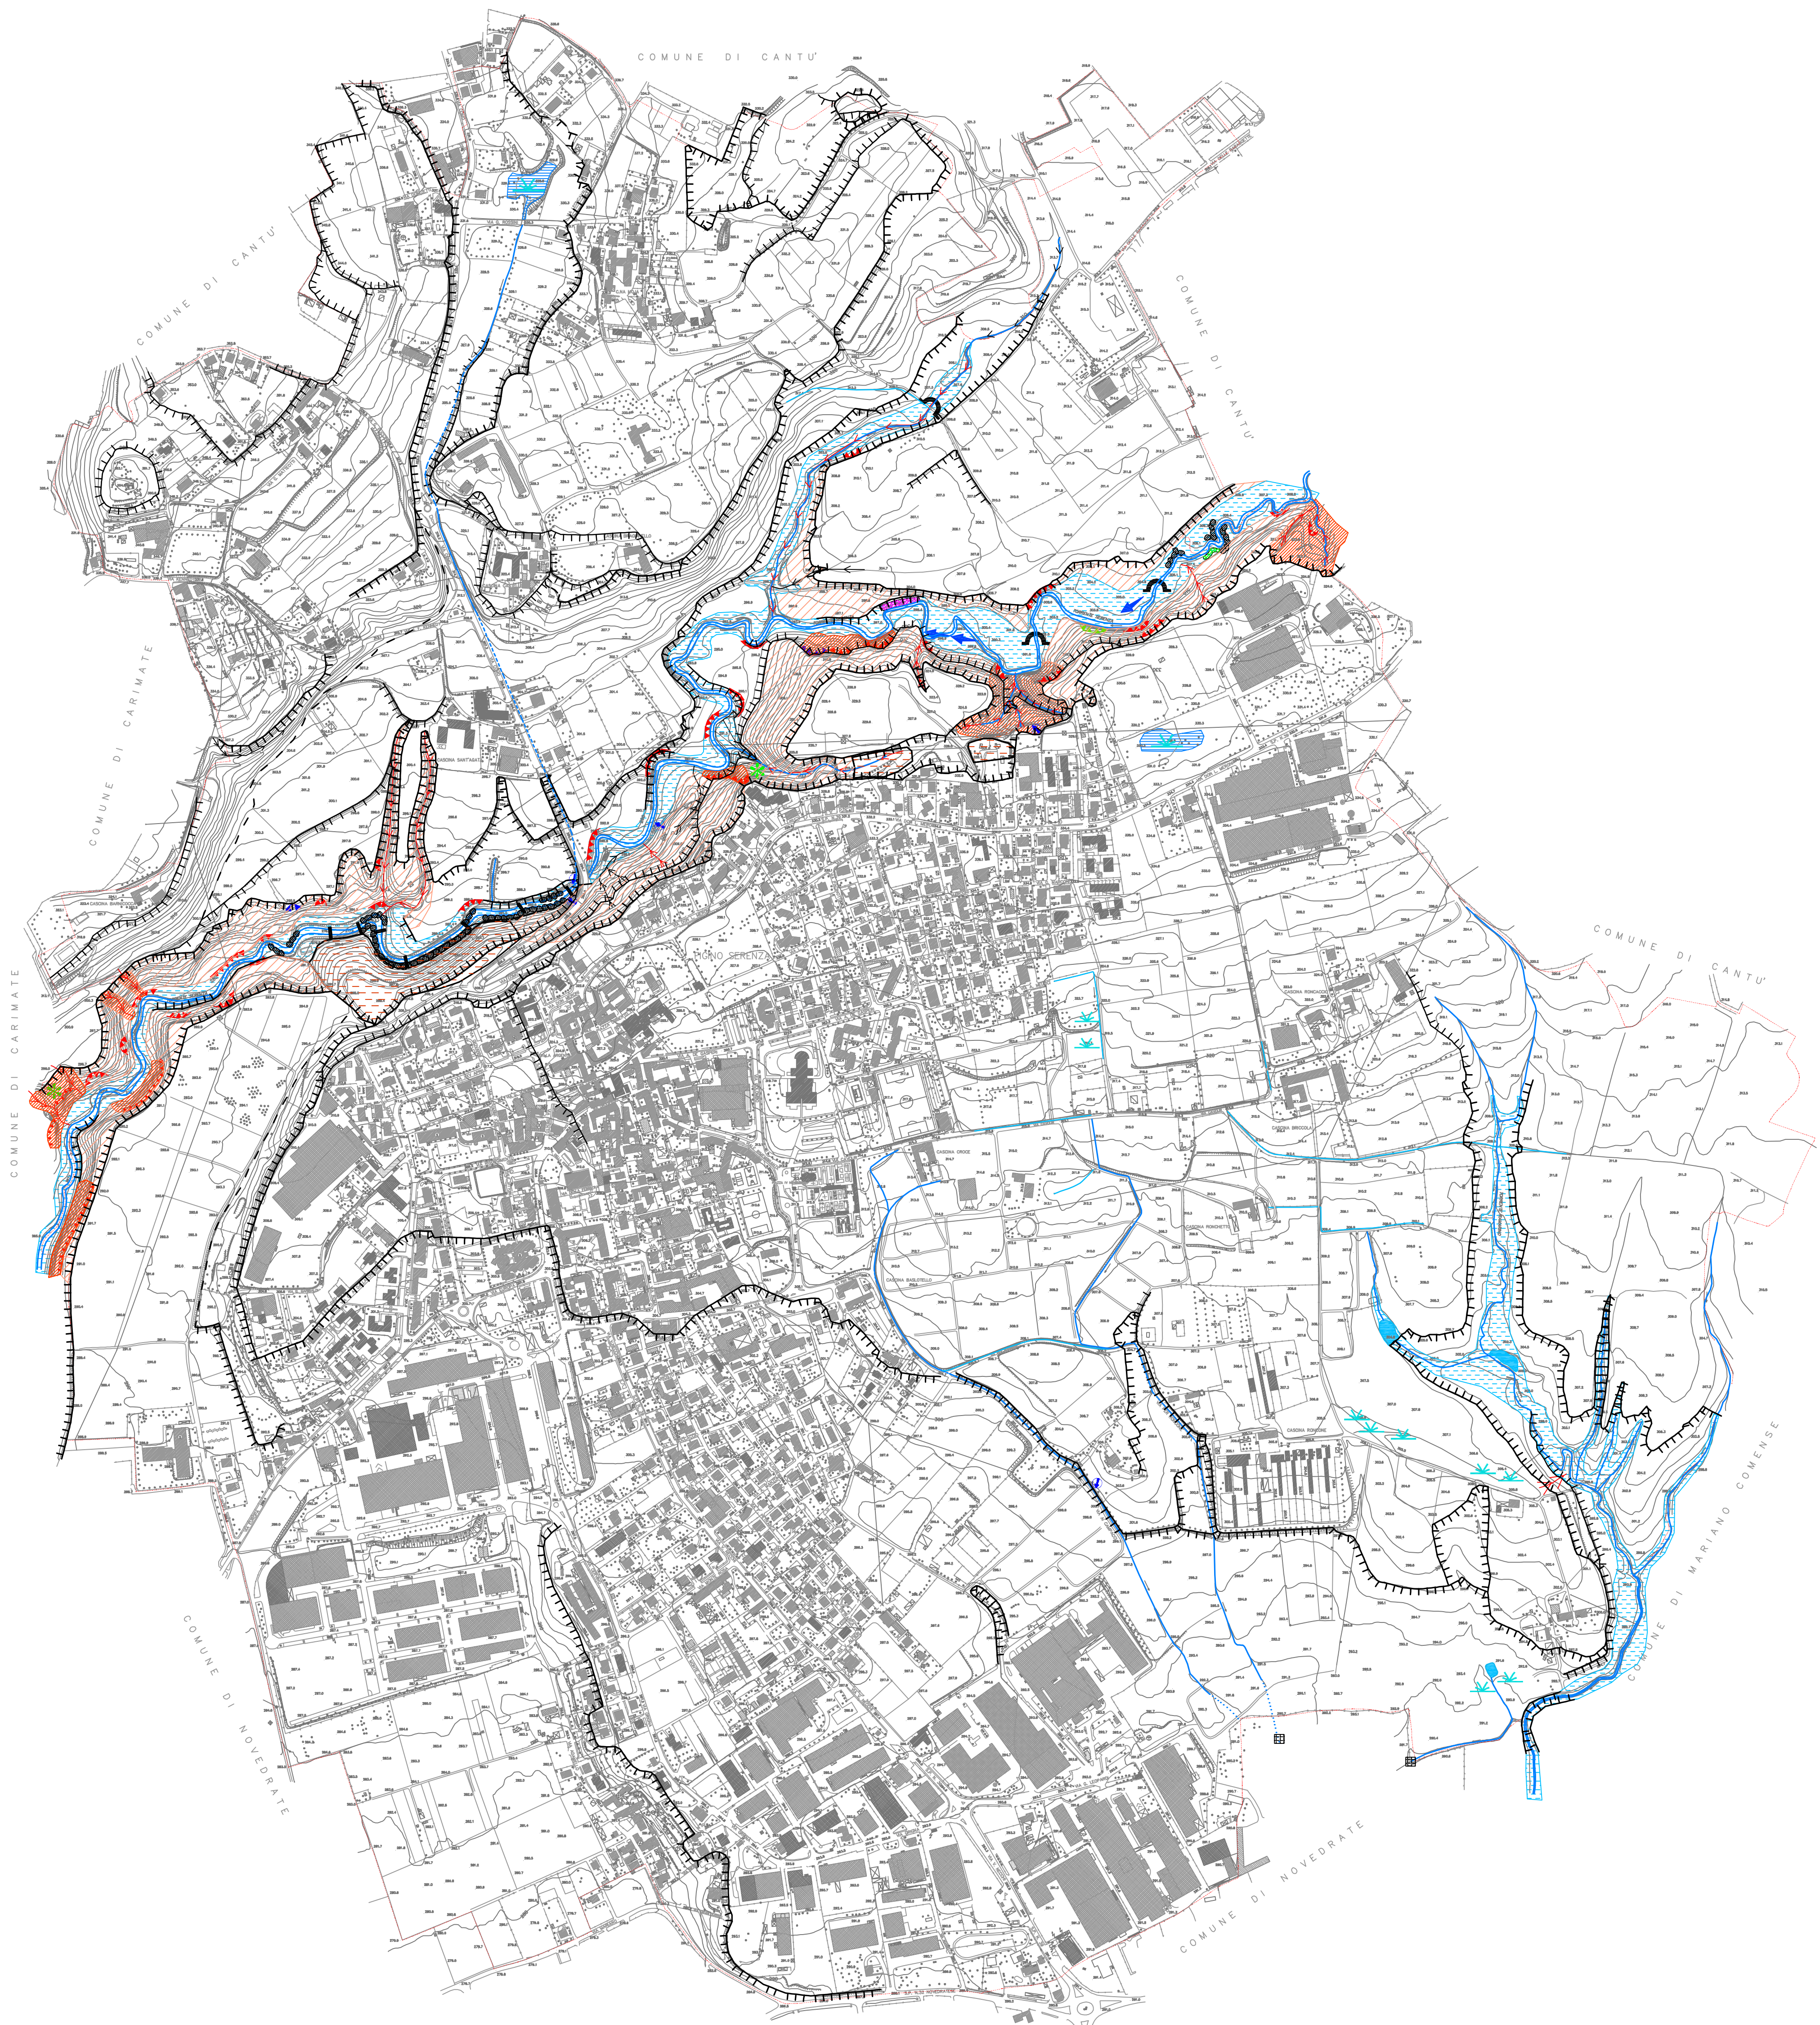
- ELEMENTI GEOMORFOLOGICI
- Orlo di terrazzo
  - Piede
  - Orlo di terrazzo artificiale
  - Nicchia di frana di scivolamento superficiale
  - Nicchia di frana quiescente
  - Nicchia di frana stabilizzata
  - Parete origine di crolli diffusi di singoli massi in conglomerato (Ceppo del Serenza)
  - Area interessata da fenomeni di erosione concentrata e scivolamenti diffusi della copertura eluvio-colluviale
  - Fenomeni di franosità superficiale diffusa con ribaltamento di alberi
  - Ruscellamento concentrato in rapida evoluzione
  - Ruscellamento concentrato
  - Conoide alluvionale
  - Canali di piena
  - Piana alluvionale potenzialmente esondabile
  - Versanti ad elevata acclività soggetti o potenzialmente soggetti a fenomeni di dinamica geomorfologica

- OPERE DI DIFESA E REGIMAZIONE IDRAULICA
- Rivestimento di sponde con scogliere in massi ciclopici
  - Gabbionate
  - Traverse in blocchi cementati
  - Reti

- ELEMENTI ANTROPICI
- Attraversamenti dell'alveo
  - Terreni rimaneggiati (morfologia non originale)
  - Scarichi in corso d'acqua
  - Griglia a monte di tratto di corso d'acqua intubato

- IDROGRAFIA
- Corsi d'acqua
  - Canali di scolo
  - Laghi
  - Paludi e zone umide
